QuébecSpec Inspection de Bâtiments

SYSTÈMES PRINCIPAUX

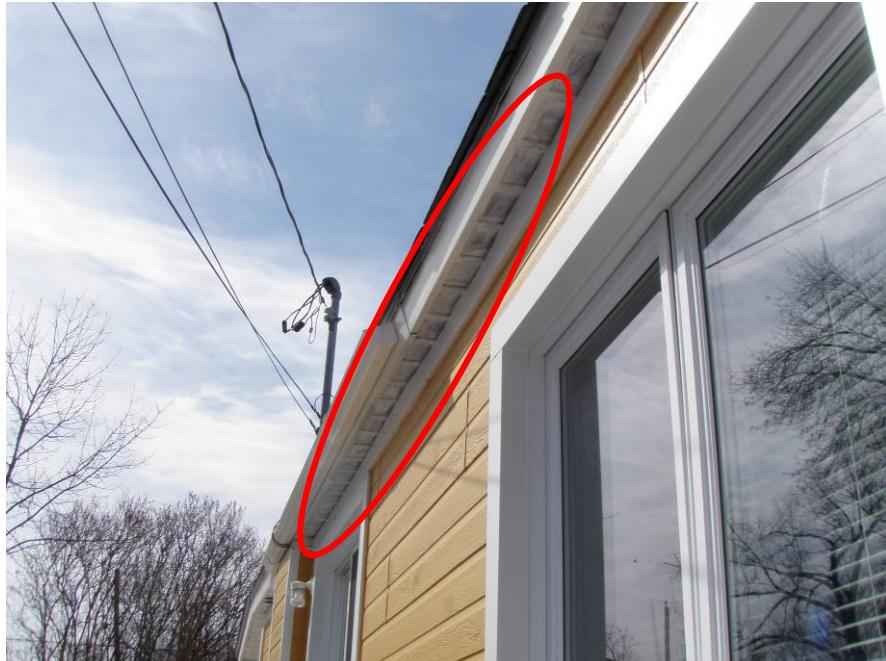
Étape	Composante	Commentaires
101	Allée	Satisfaisant. Asphalte.
102	Puisard/Drain	Aucun.
103	Mur de Soutènement	Aucun.
104	Trottoir	Satisfaisant. Asphalte.
106	Revêtement	Satisfaisant. Bois d'ingénierie.
		Nous recommandons de sceller toutes ouvertures/projections (portes, fenêtres, fixtures électriques, sorties de ventilation et autres) afin d'éviter des dommages causés par l'infiltration d'eau.
106a	Revêtement (suite)	Aucun.
107	Soffite/Fascia	Examen. Métal. Soffites peu ventilés.

Voir commentaire grenier #357.

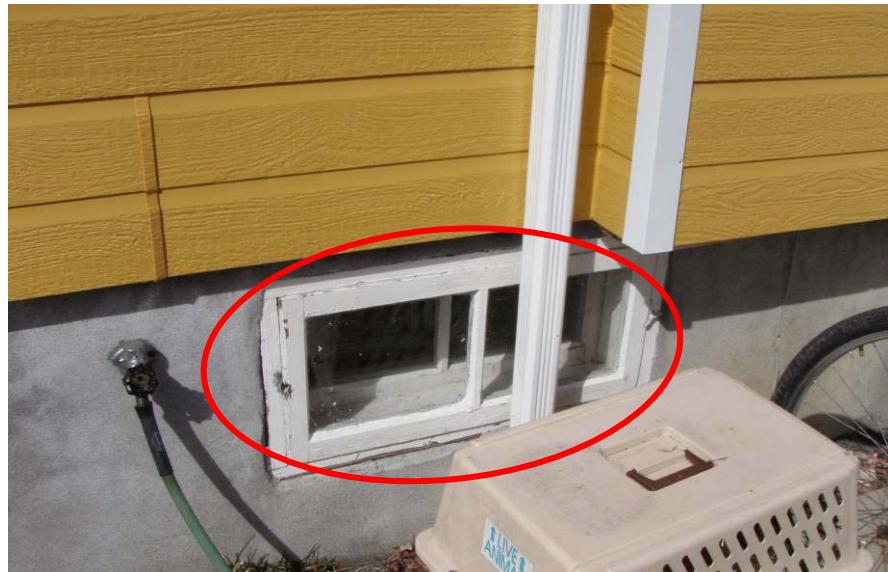
108 Boîtiers /
Fenêtres / Portes

Examen. Bois.

**Détérioration observée à plusieurs cadres et/ou seuils de fenêtre
du vide sanitaire causée par les intempéries.**

Réparer ou remplacer au besoin.

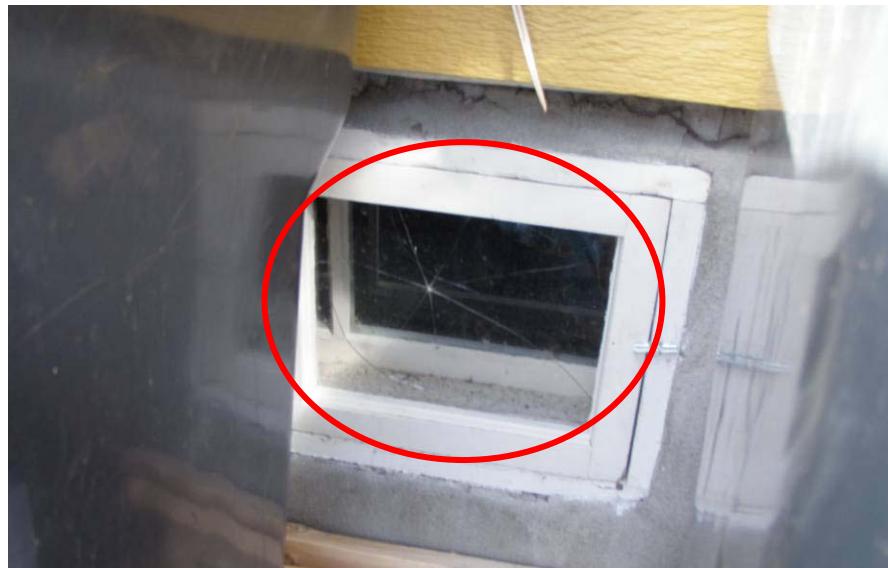
Vitre brisée observée.

emplacement requis.

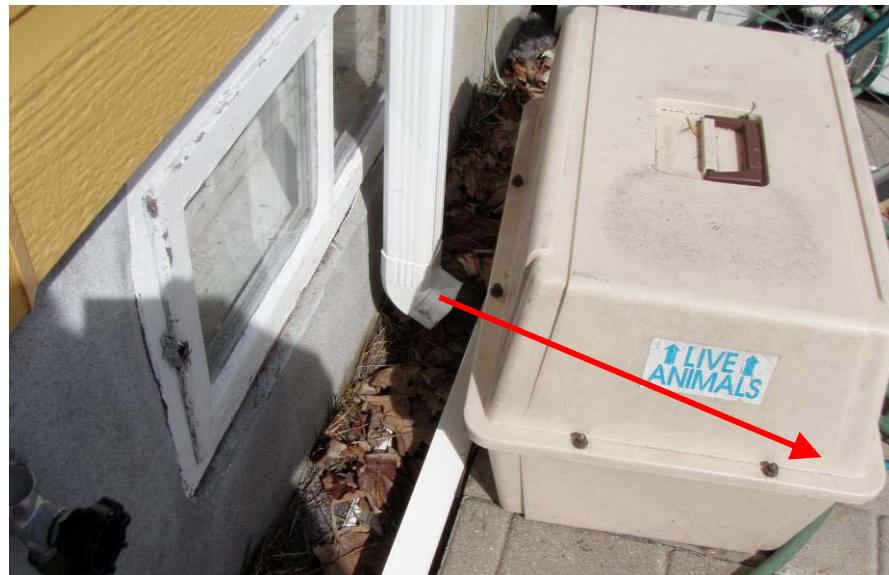
**Sceller et/ou calfater lors d'entretien routinier afin d'éviter des
dommages causés par l'infiltration d'eau.**

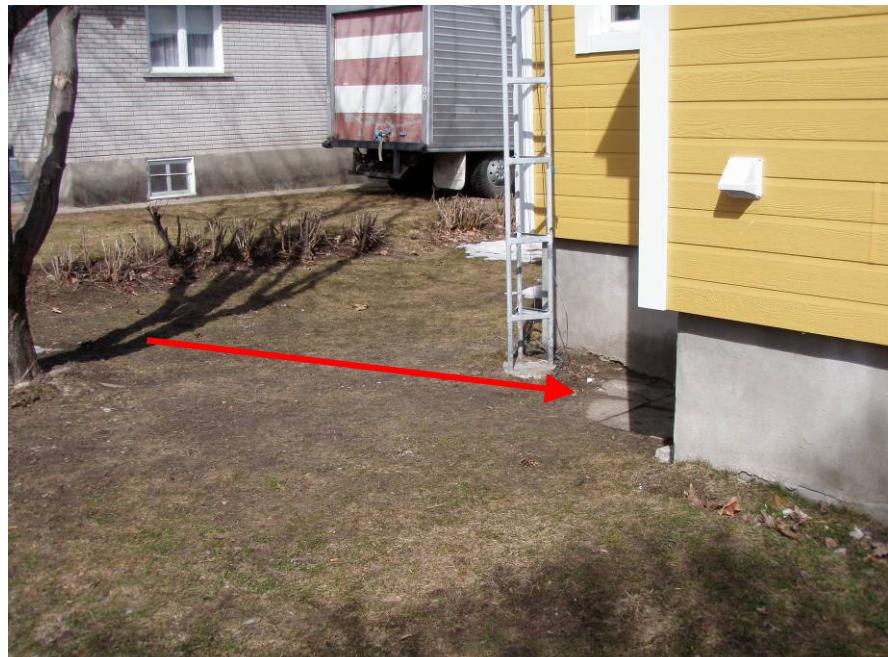
- 111 Pente/Drainage **Examen.** Immeuble construit sur terrain plat.
Pente à la fondation est insatisfaisante.
Pente négative (du terrain vers la maison) observée par à l'arrière droit.
Nous recommandons de corriger cette situation en assurant une pente positive à partir de la fondation vers l'extérieur afin d'assurer un drainage adéquat.

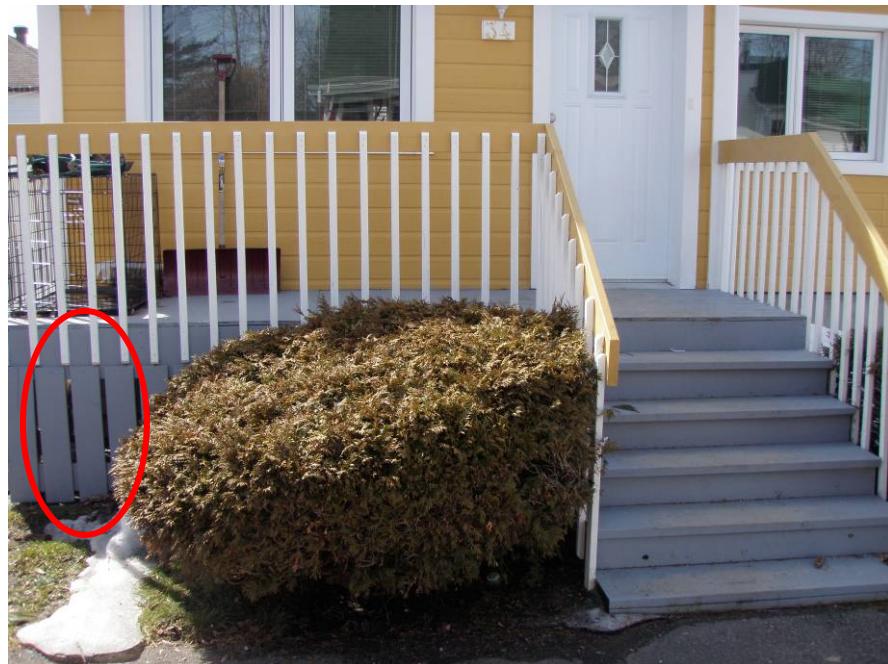
Étape	Composante	Commentaires
201	Emplacement	Le balcon est situé au 1er étage, à l'avant.
202	Toit	Aucun.
202a	Plafond	Aucun.
203	Pont/Dalle	Examen. Le pont est en contreplaqué.
Colonne de support du balcon reposant directement sur le sol avec le balcon fixé à la maison observée.		
Possibilité de dommage à la structure causé par le gel.		
Nous recommandons de contacter un entrepreneur licencié afin de d'évaluer/corriger cette situation.

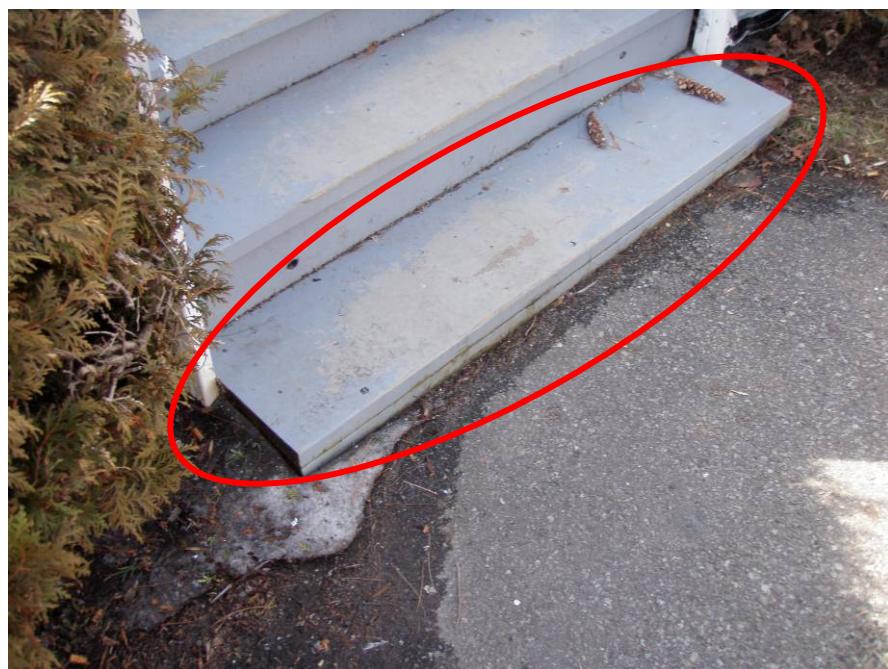
204 Marches

Examen. Les marches sont en bois.

Contact bois/sol observé.

Le bois devrait être dégagé et une assise adéquate installée, s'il y a lieu, afin d'éviter la détérioration accélérée par l'eau/humidité et les insectes.

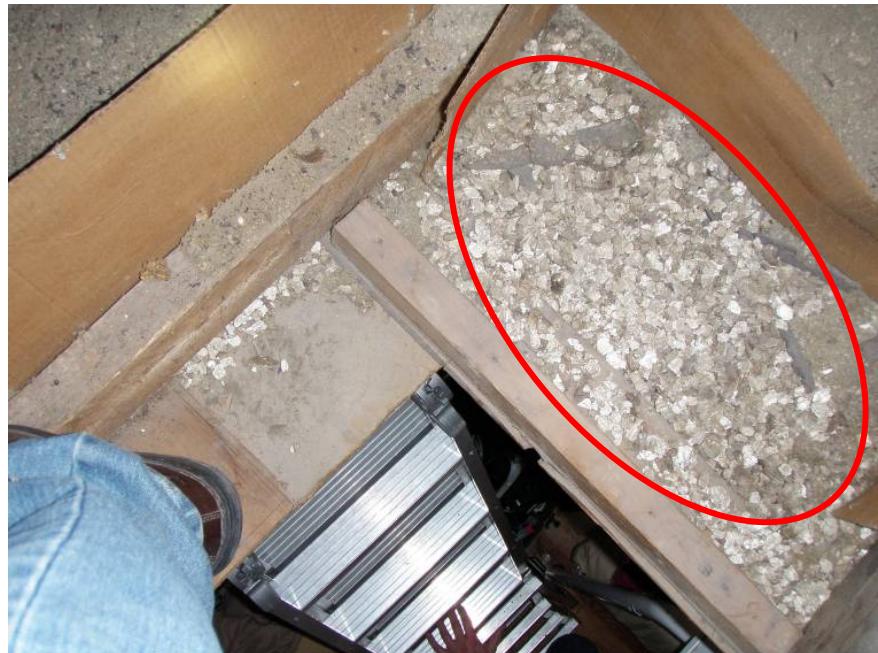
355 Isolation

Veuillez noter que l'isolant du grenier est en partie ou en totalité de la zonolite/vermiculite.

Ce produit, s'il est remué pourrait dégager des émanations d'amiante. Nous recommandons de ne pas toucher ou déplacer ce produit et d'assurer une ventilation adéquate dans le sous-toit.

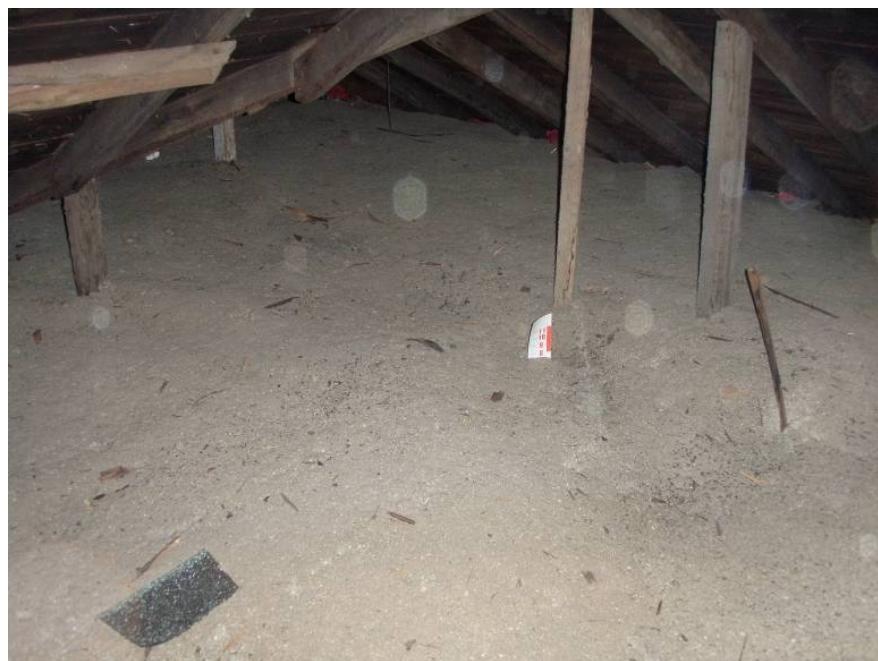
Nous recommandons d'augmenter le niveau d'isolation du grenier jusqu'à atteindre au moins la valeur R-40 (plus la valeur est élevée, mieux c'est); l'isolation existante équivaut au niveau R-20.

Cette amélioration se traduira par un meilleur confort, durant l'hiver et aussi durant l'été, et par la diminution des accumulations de glace durant l'hiver.

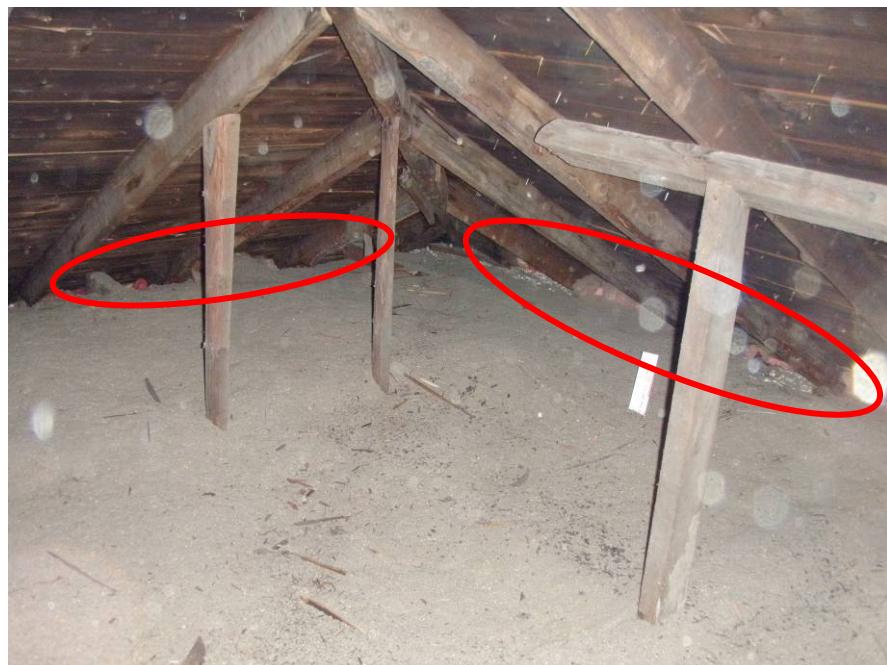
356	Coupe-Vapeur	Aucun.
357	Ventilation	Examen. Ventilation par soffite et de toit.

Ventilation par soffite obstruée observée.

Nous recommandons d'ouvrir/dégager la ventilation par soffite afin d'améliorer la circulation d'air au grenier et de prévenir l'accumulation d'humidité et des dommages/détérioration à la structure.

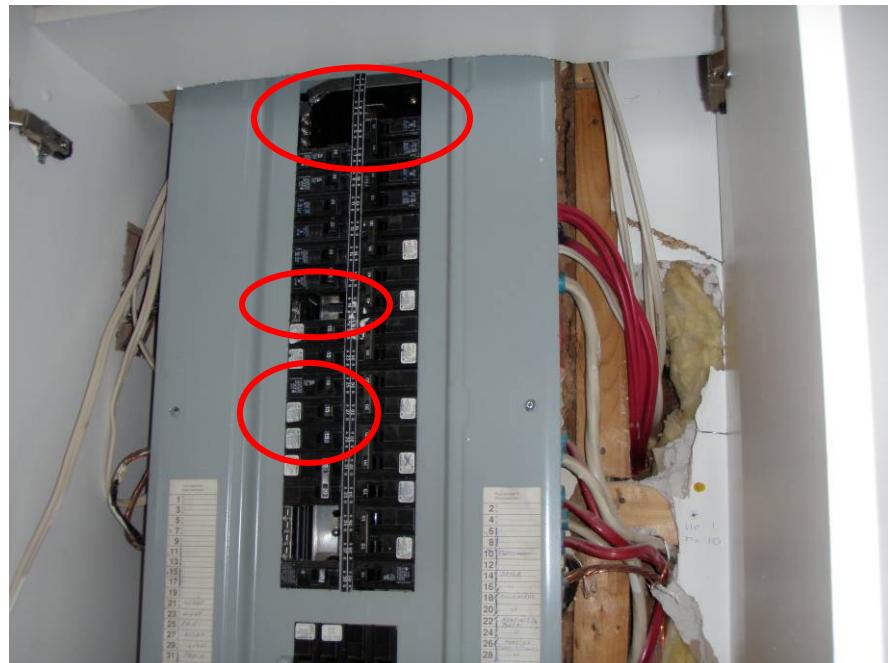
- 510 Panneau Électrique **Sécurité. Plaquettes isolantes manquantes au panneau électrique.**
Par mesure de sécurité, nous en recommandons l'installation.

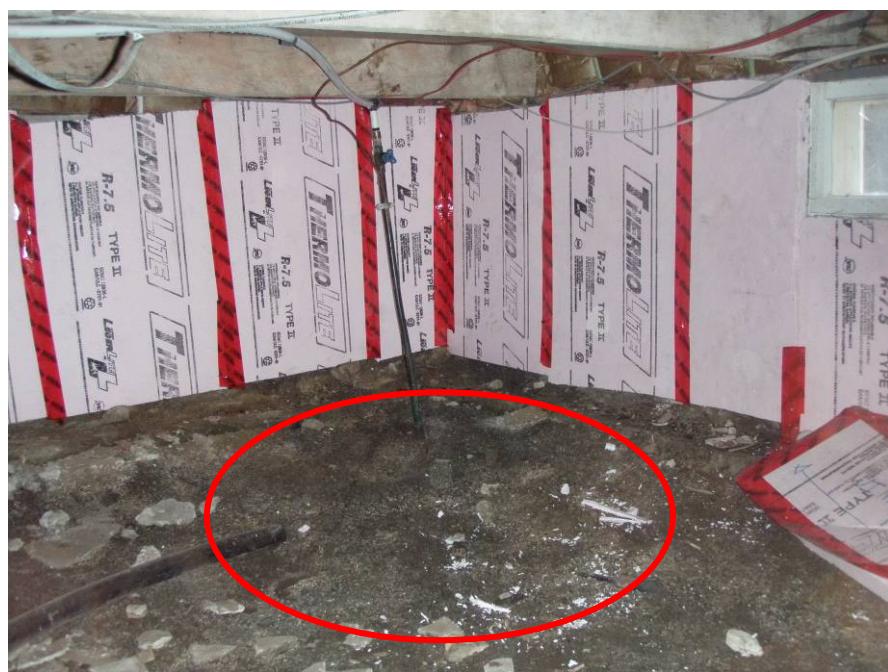
Terre/sable humide constatée.

Afin de mieux contrôler l'humidité, nous recommandons l'installation d'un pare-humidité au sol recouvert de sable sec de lestage.

De plus, il est recommandé d'avoir une bonne ventilation longitudinale ou mécanique à cet endroit.

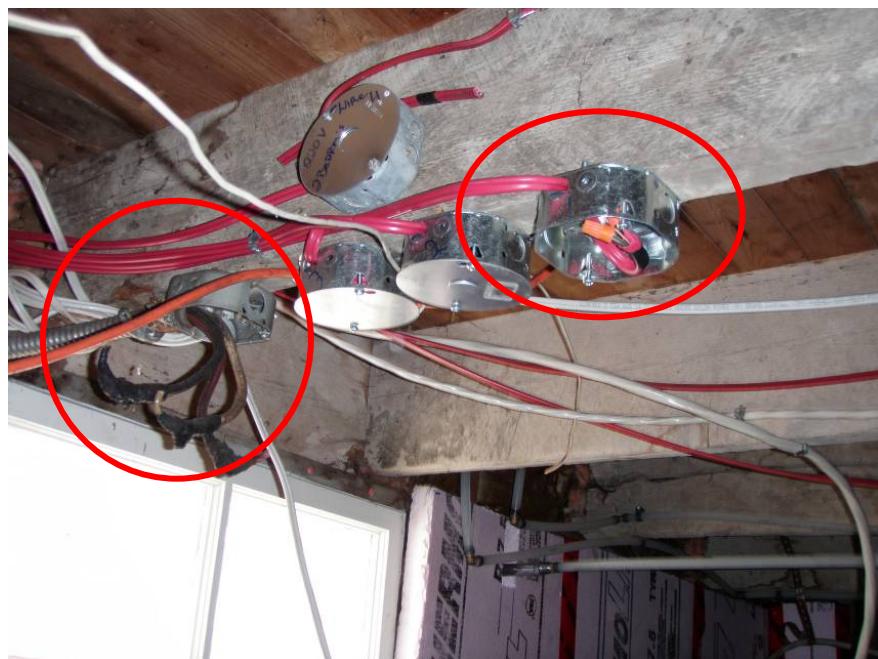
629	Solives	Satisfaisant. Bois d'œuvre.
629a	Sous-Plancher	Les solives de plancher sont faits en .
630	Supports / Colonnes	Satisfaisant. Le sous-plancher est fait de planche de bois.
630a	Poutres	Satisfaisant. Bois.
630b	Mur Porteur	Aucun.
631	Fenêtre	Fenêtres d'origines observées.
		Ce type de fenêtre était acceptable lors de la construction. Elles ne sont pas testées, lors de l'inspection, car cela pourrait être dommageable aux fenêtres.
632	Électricité	<p>Nous recommandons de les remplacer afin d'obtenir un meilleur fonctionnement et un meilleur rendement énergétique.</p> <p>Sécurité. Fils électriques exposés observés.</p> <p>Pour des raisons de sécurité, nous recommandons de faire évaluer/réparer cette situation par un électricien licencié.</p>

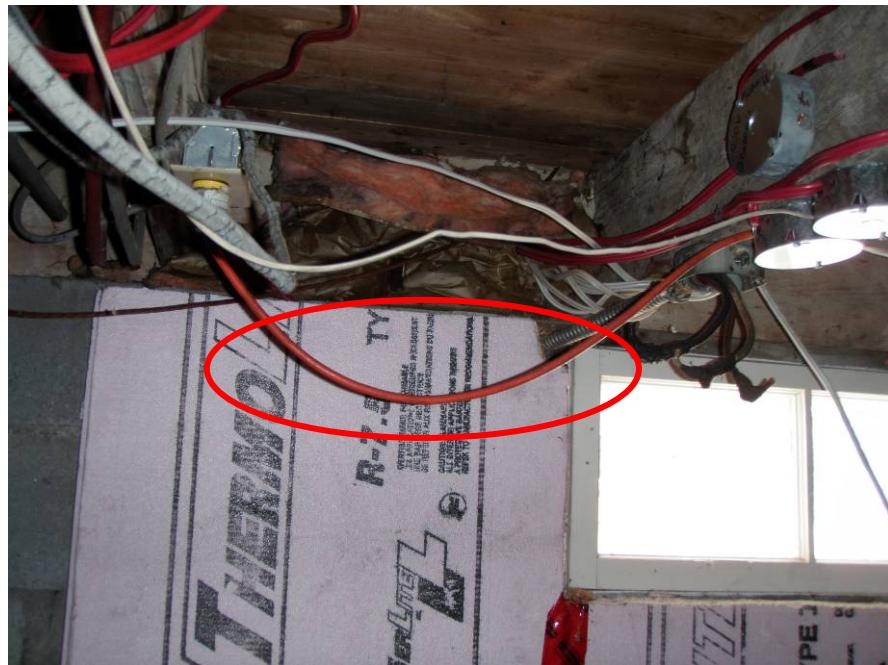
632 Électricité

Raccord électrique inadéquat observé.

Par mesure de sécurité, nous recommandons de corriger ceci.

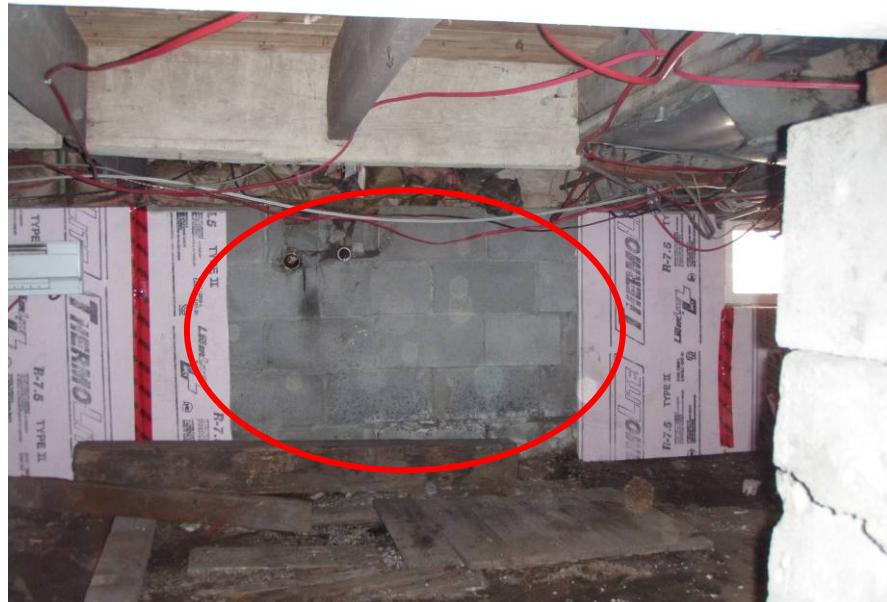
634 Isolation

Examen. Polystyrène (styrofoam).**Isolation manquante sur le mur de fondation.****Nous en recommandons l'ajout afin de minimiser la perte de chaleur et conserver l'énergie.**

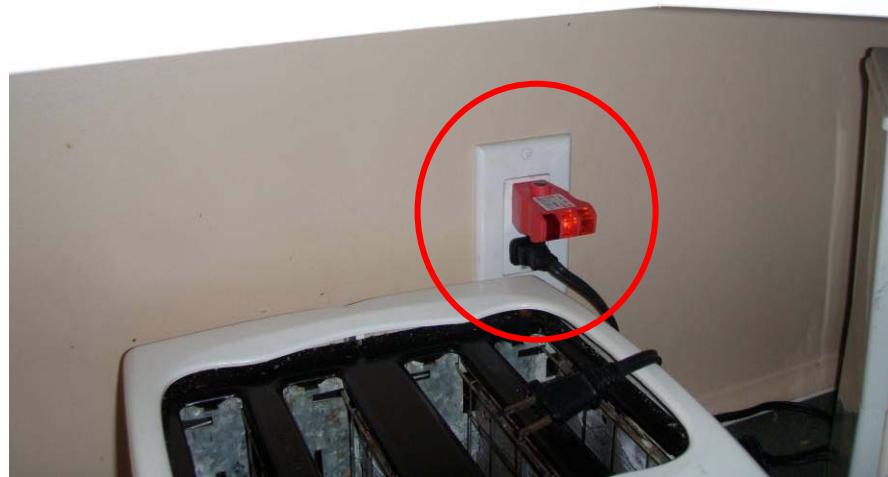
1207 Électricité

Il est recommandé que ces prises soient reliées à la terre ou remplacées par des prises avec disjoncteur différentiel (GFI).

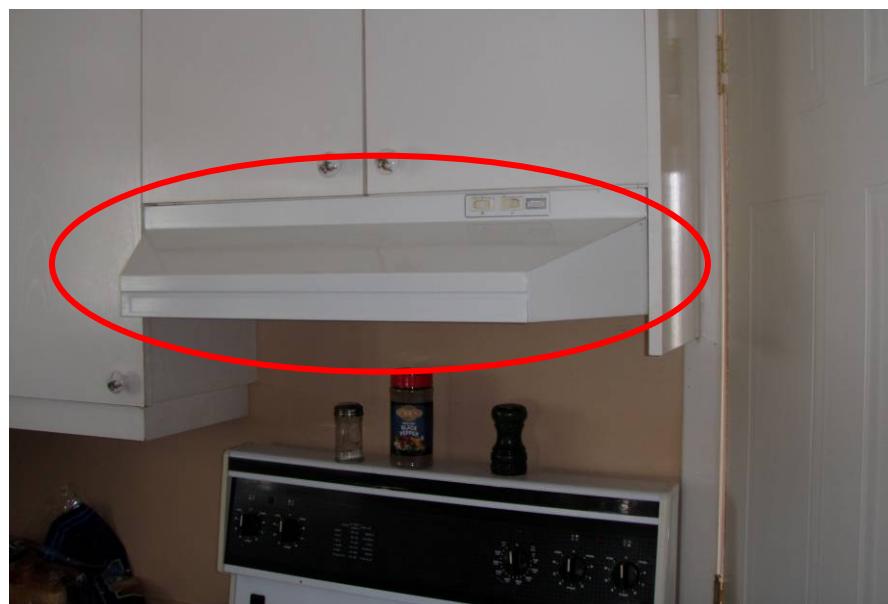
Afin d'éviter des dommages à la structure, la ventilation devrait se faire vers l'extérieur.

Nous recommandons donc de corriger cette situation.

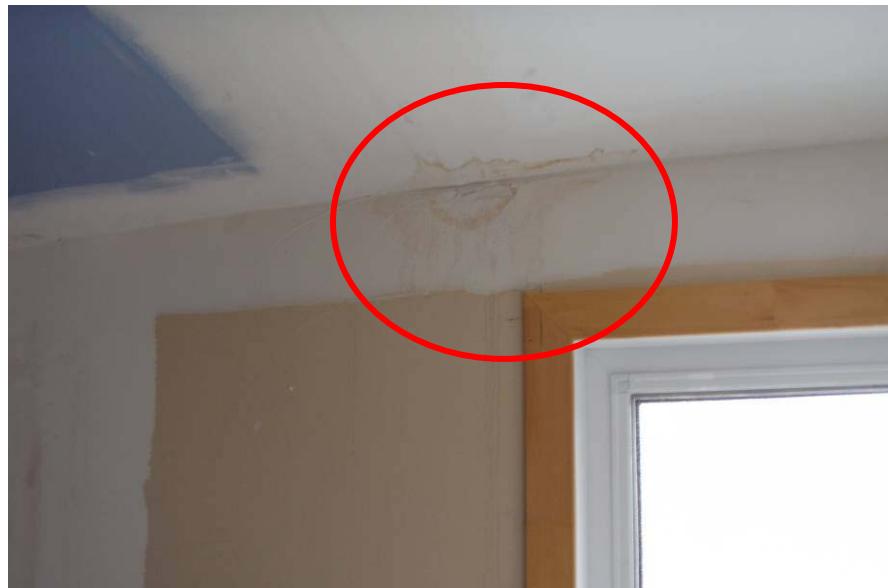
1343 Murs

1343. Murs	Examen. Dégât d'eau antérieur observé. Le propriétaire/vendeur nous divulgue que ce fut causé par de l'infiltration par l'ancienne toiture. Nous recommandons l'exécution de travaux de réparations.
1347. Électricité	Sécurité. Couverts de prises/commutateurs manquants. Danger électrocution. Par mesure de sécurité, nous en recommandons l'installation.
	Lumière/fixture non-sécuritaire observée près d'une source d'eau (bain/douche). Par mesure de sécurité, nous recommandons de consulter un électricien licencié afin d'évaluer/corriger cette situation.
1348. Ventilateur	Examen. Aucune ventilation mécanique observée. Le client devrait considérer la pose d'un système de ventilation afin de permettre à l'humidité de s'échapper.
1349. Bain / Environ	Examen. Nous recommandons de sceller le joint entre le bain et le plancher afin d'éviter des dommages causés par l'eau.

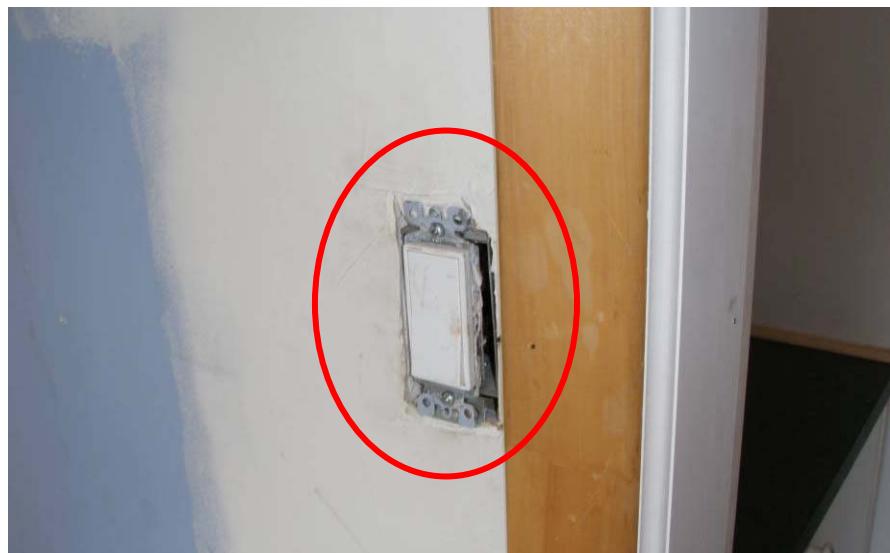
Couverts de prises/commutateurs manquants.

Danger électrocution. Par mesure de sécurité, nous en recommandons l'installation.

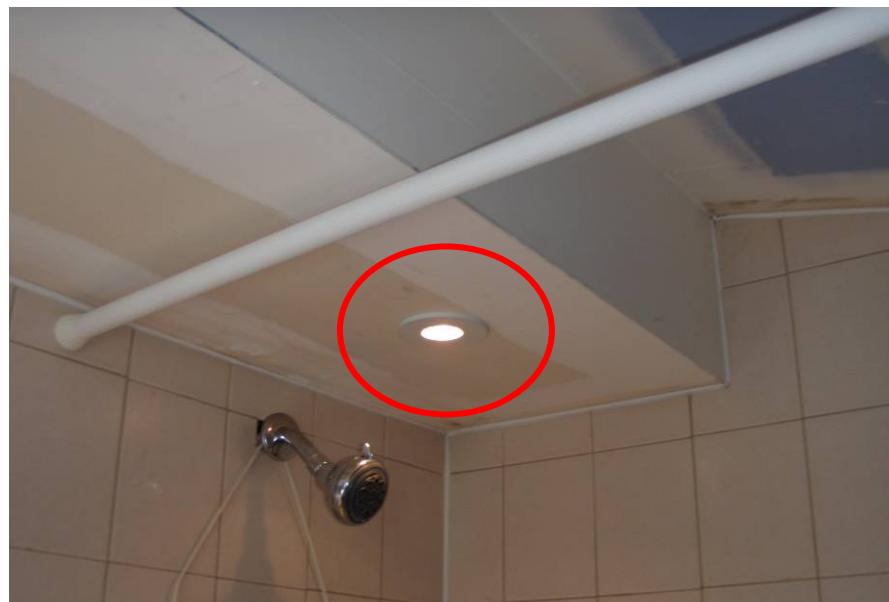
1347 Électricité

Lumière/fixture non-sécuritaire observée près d'une source d'eau (bain/douche).

Par mesure de sécurité, nous recommandons de consulter un électricien licencié afin d'évaluer/corriger cette situation.

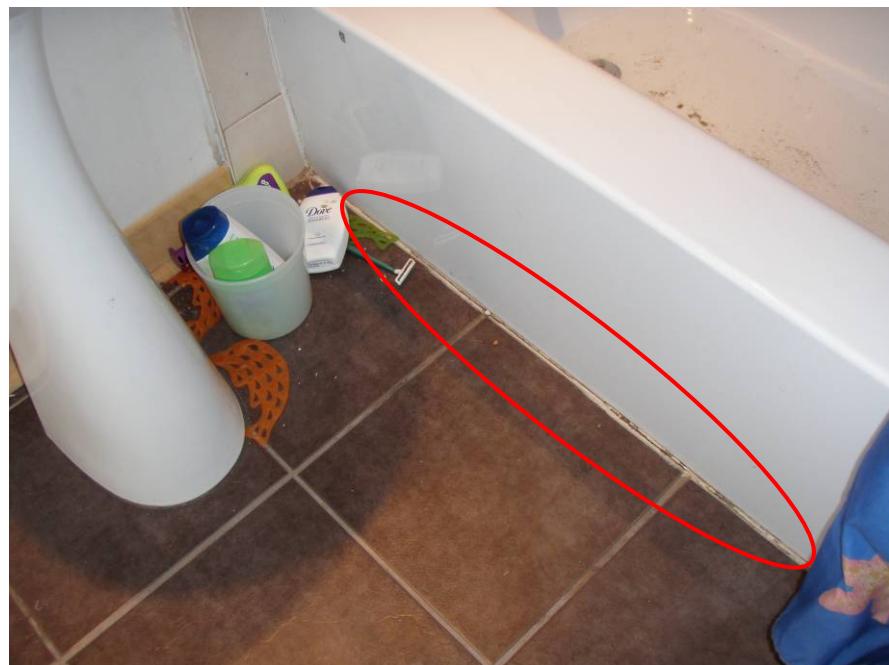
Examen. Nous recommandons de sceller le joint entre le bain et le plancher afin d'éviter des dommages causés par l'eau.

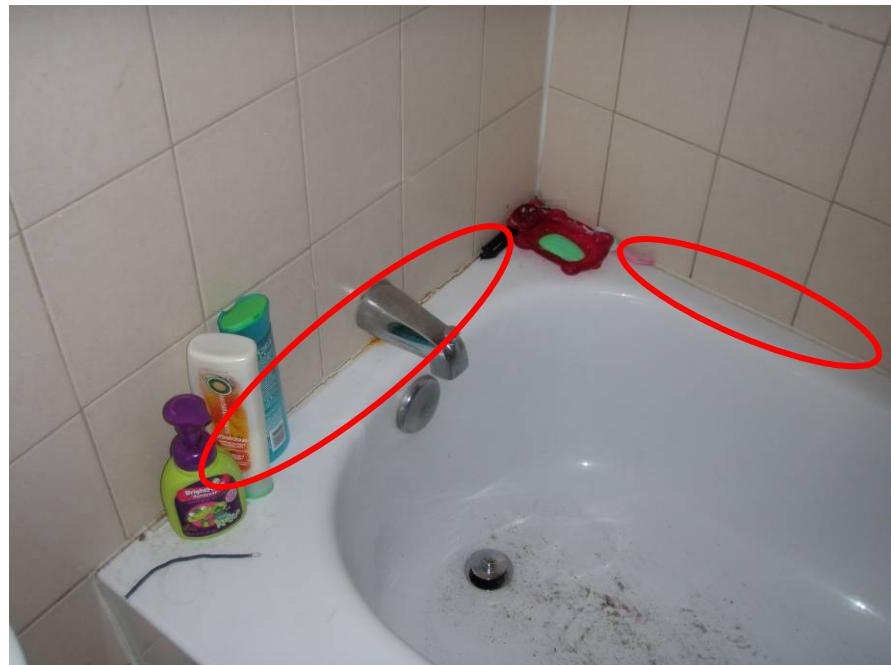
Il est recommandé de sceller les joints entre la tuile et le bain afin d'éviter la pénétration d'eau.

Le défaut de maintenir un joint étanche provoque une détérioration et des dommages sérieux aux murs intérieurs et au sous-plancher suite à l'infiltration d'eau, laquelle condition n'est pas toujours visible au moment de l'inspection.

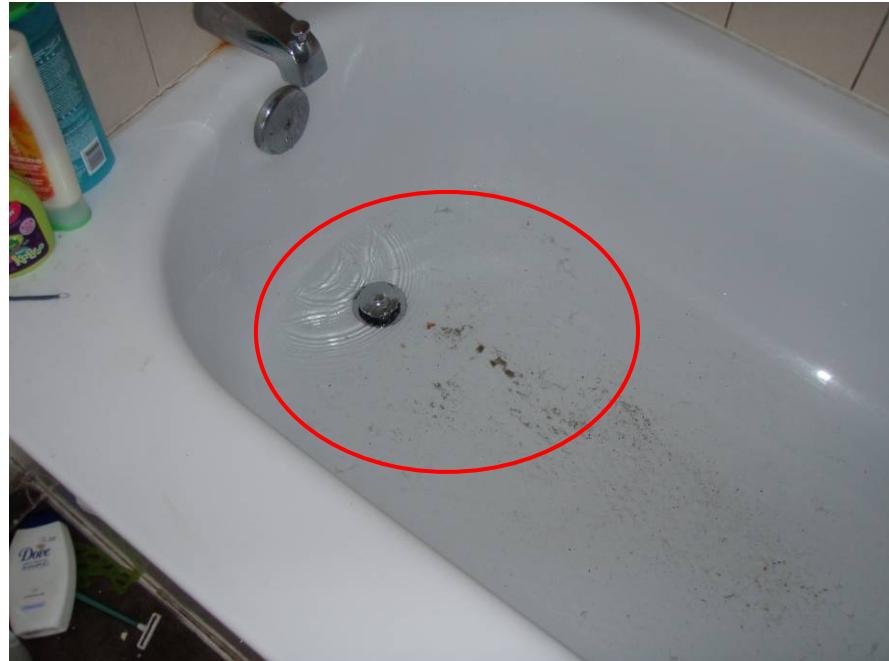
1349 Bain / Environ

Drainage lent observé.

Les conduits peuvent être obstrués ou mal disposés.

Nous recommandons de nettoyer le système de drainage et de consulter un plombier licencié, s'il y a lieu.
