**QuébecSpec Inspection de Bâtiments**

## **INFORMATION GÉNÉRALE**

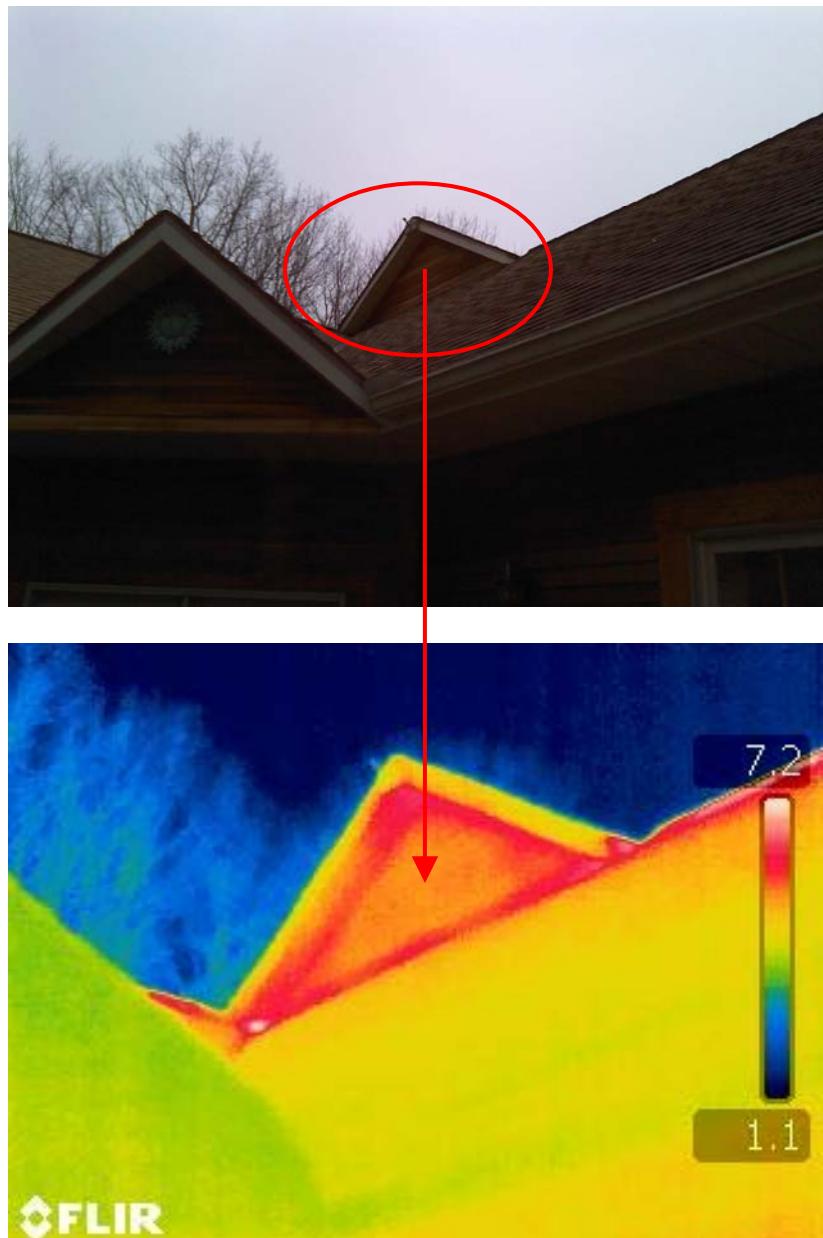
Étape	Composante	Commentaires
301	Type/ Matériaux	Construction en pente. Bardeaux d'asphalte.
306	Commentaire Toit	<b>Examen. Pertes de chaleur observées à plusieurs endroits sur le toit.</b>

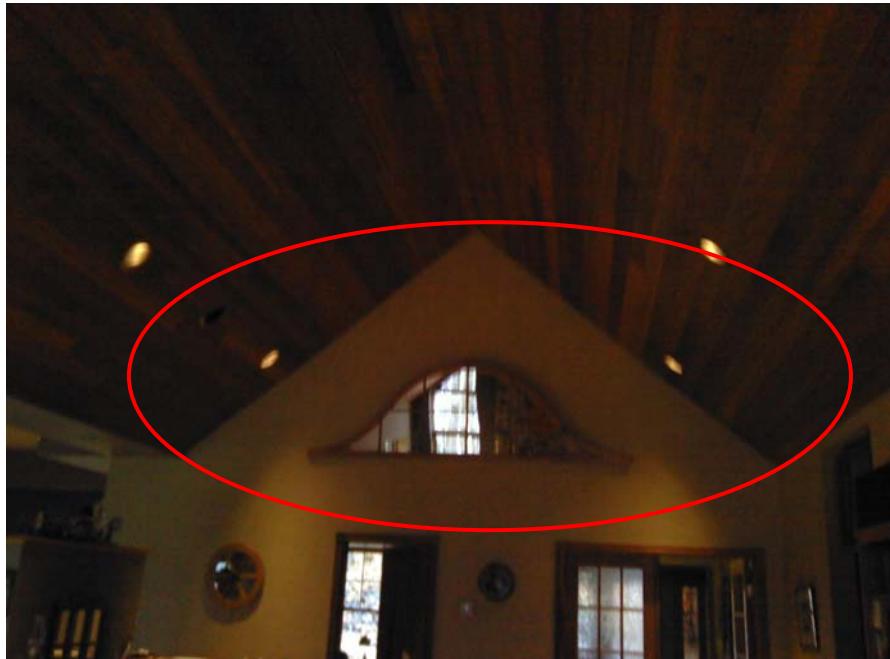
360      Commentaire

**Examen. Plusieurs pertes de chaleur par fuites d'air ont été identifiées au plafond de cette pièce.**

**La perte de chaleur provoque une accumulation de glace sur le toit durant les mois d'hiver.**

**Les endroits principaux de fuites d'air et de pertes de chaleur proviennent de l'intérieur, dans la zone affichée ci-dessus.**

**Nous recommandons d'enlever la laine minérale/fibre de verre dans cette région et de la remplacer par de la mousse d'uréthane giclée afin d'isoler et de sceller pour ainsi réduire les fuites d'air.**

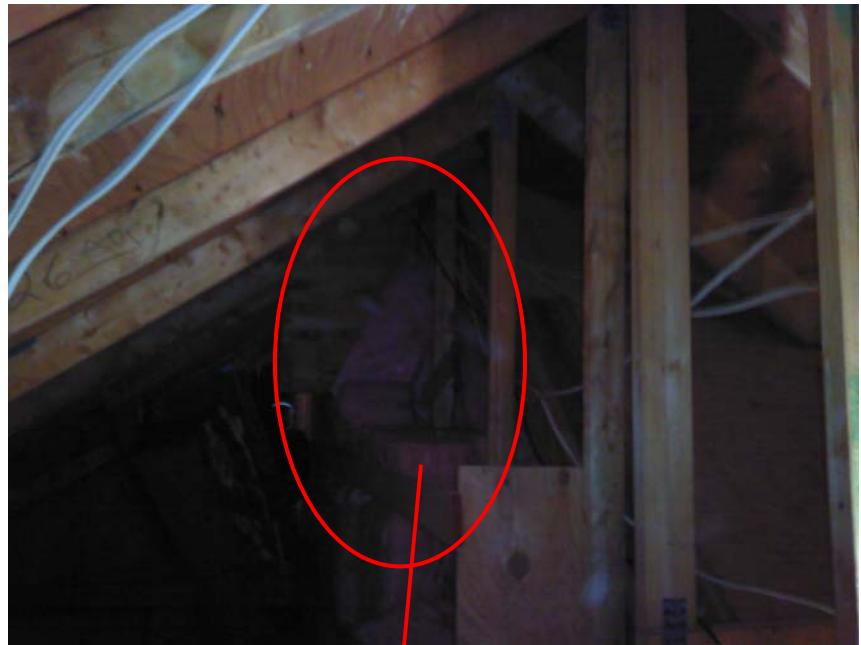
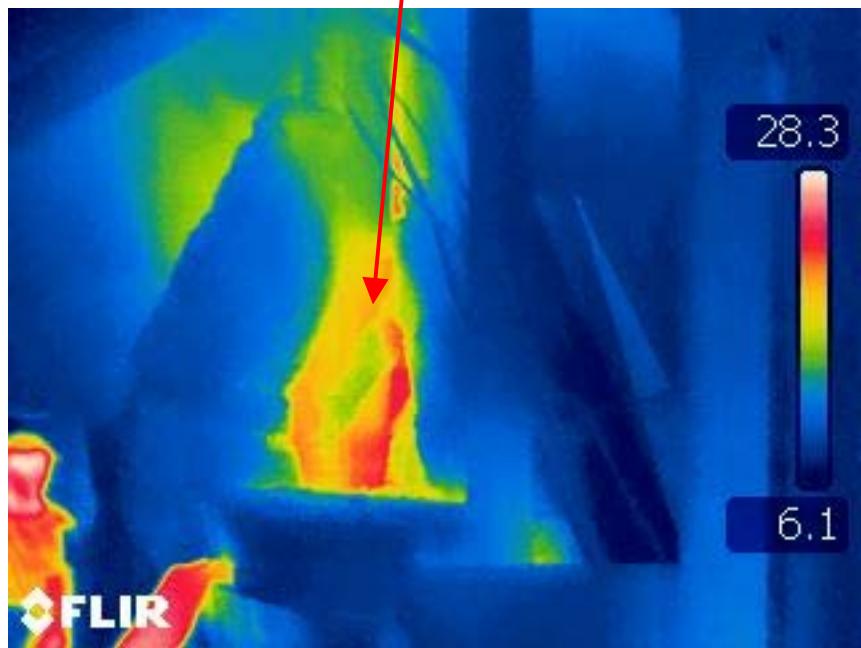
360      Commentaire

Les zones en jaune et en rouge représentent d'importantes pertes de chaleur par fuites d'air

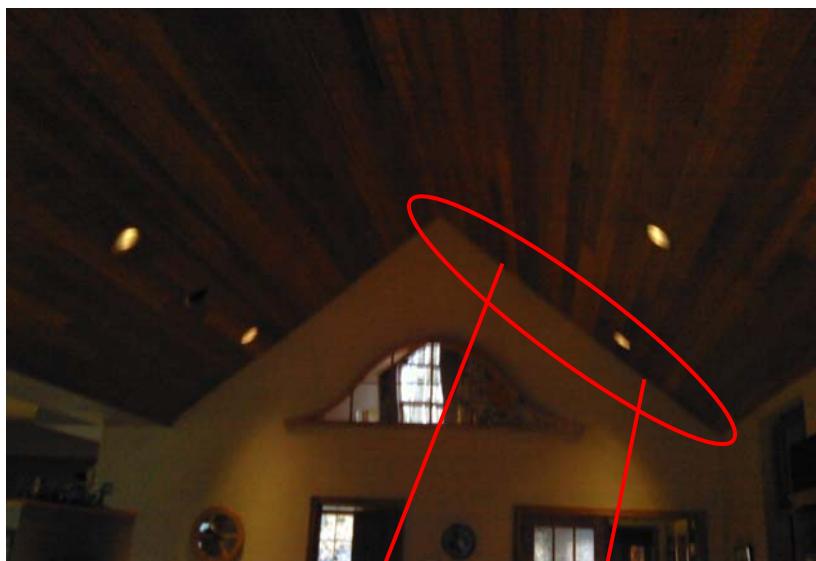
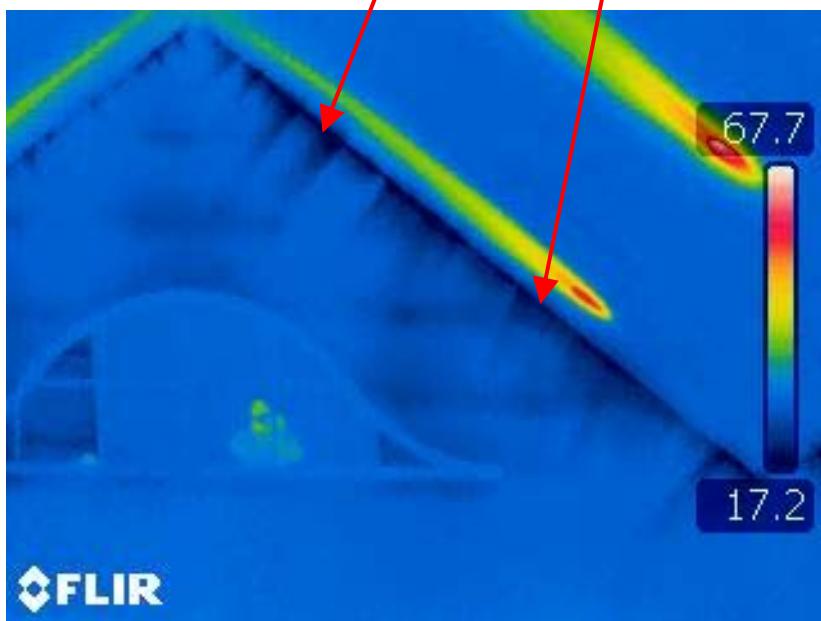
Étape	Composante	Commentaires
1053	Murs/Plafond	<p><b>Examen. Des fuites d'air observées à tous les joints de murs/plafond.</b></p> <p><b>Ces fuites d'air entraînent une perte de chaleur dans l'entretoit et la formation de glace sur le toit durant les mois d'hiver.</b></p> <p><b>Nous recommandons de sceller les joints de murs/plafond avec un scellant flexible afin d'éviter les pertes de chaleur dans l'entretoit.</b></p>

Les zones bleues représentent des fuites d'air importantes.

- Nous recommandons la pose d'un scellant flexible aux joints de murs/plafond afin de réduire/éliminer les fuites d'air dans le salon.
- L'isolation de laine minérale/fibre présentement installée dans le plafond avant du salon devrait être remplacé par de la mousse d'uréthane giclée. Cet isolant est tout approprié pour éliminer les fuites.
- L'isolation de laine minérale/fibre présentement installée dans la structure du puits de lumière devrait être remplacé par de la mousse d'uréthane giclée. Cet isolant est tout approprié pour les puits de lumière.
- De la ventilation supplémentaire devrait être ajoutée dans l'entretoit afin accentuer la circulation d'air dans l'entretoit.
- L'isolation de l'entretoit est compressée par endroits. Nous recommandons de corriger cette situation afin de rétablir le facteur d'isolation.

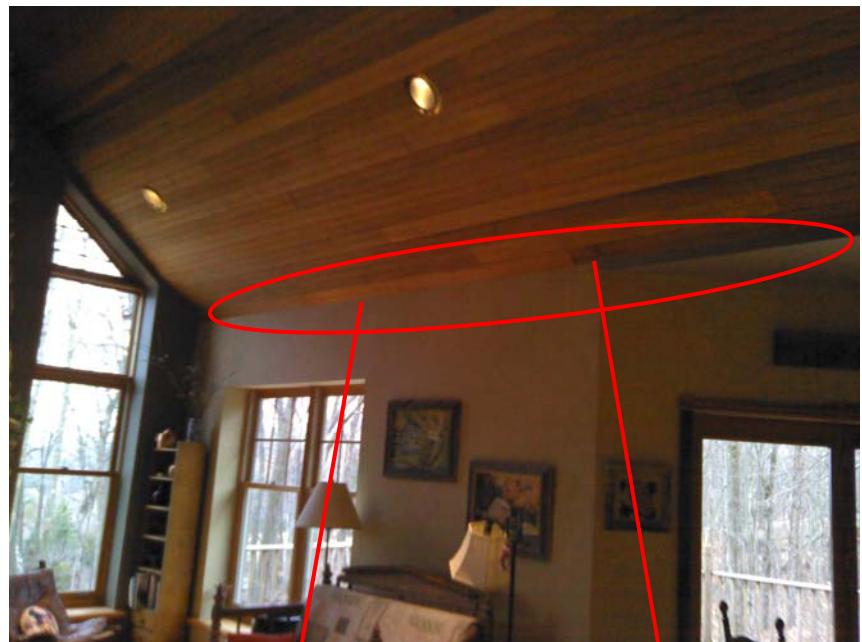
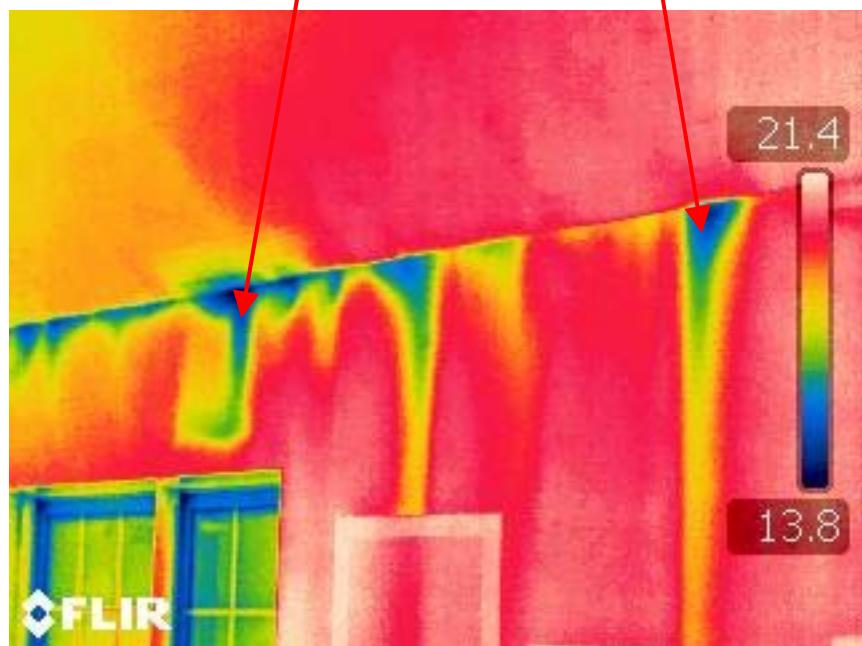
1053 Murs/Plafond

Les zones bleues représentent des fuites d'air importantes.

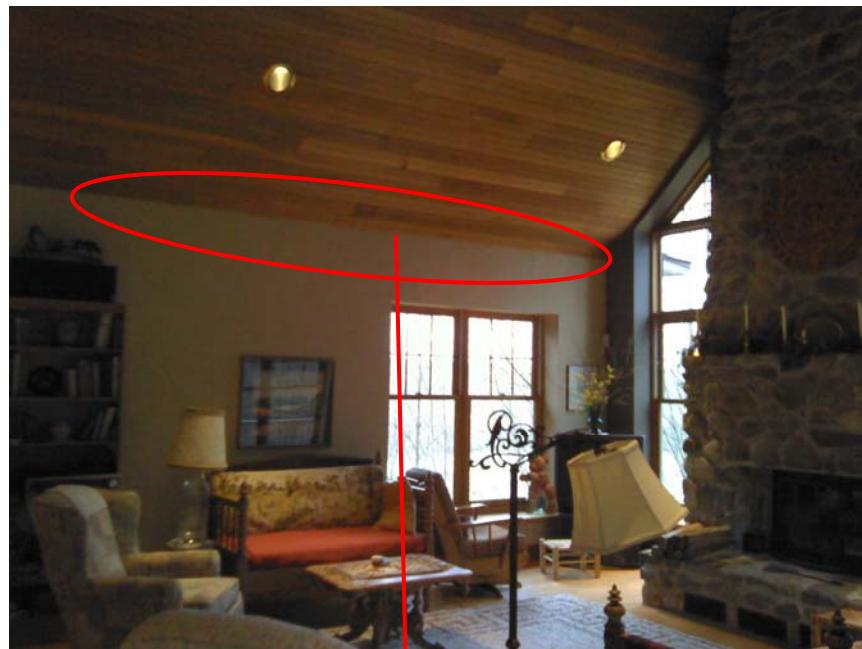
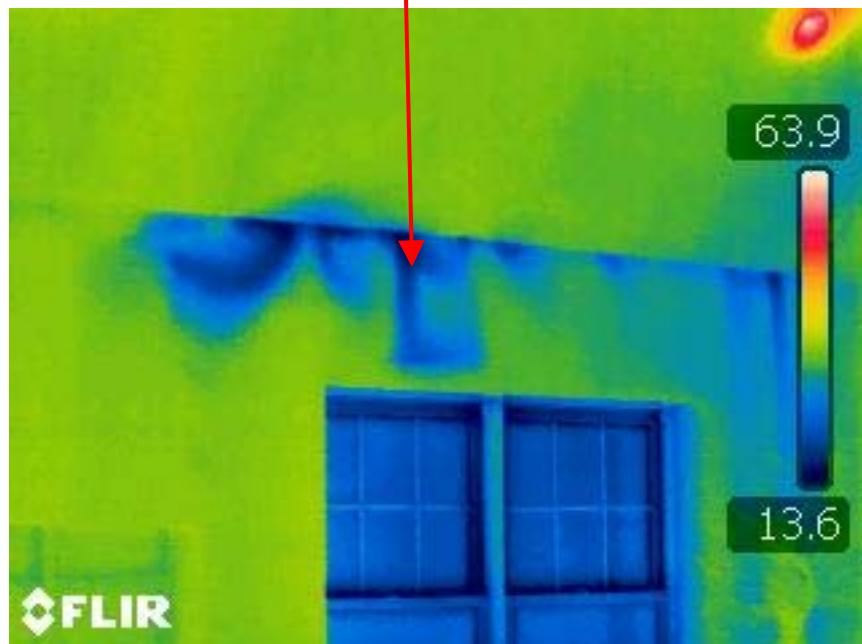
1053 Murs/Plafond

Les zones bleues représentent des fuites d'air importantes.
